**Eingehende Untersuchung  
BN 1 Linde  
Dorflinde  
87648 Aitrang**

**07.08.2026**

Straßenbaum / Verkehrsinsel  
Lindenstraße  
87648 Aitrang

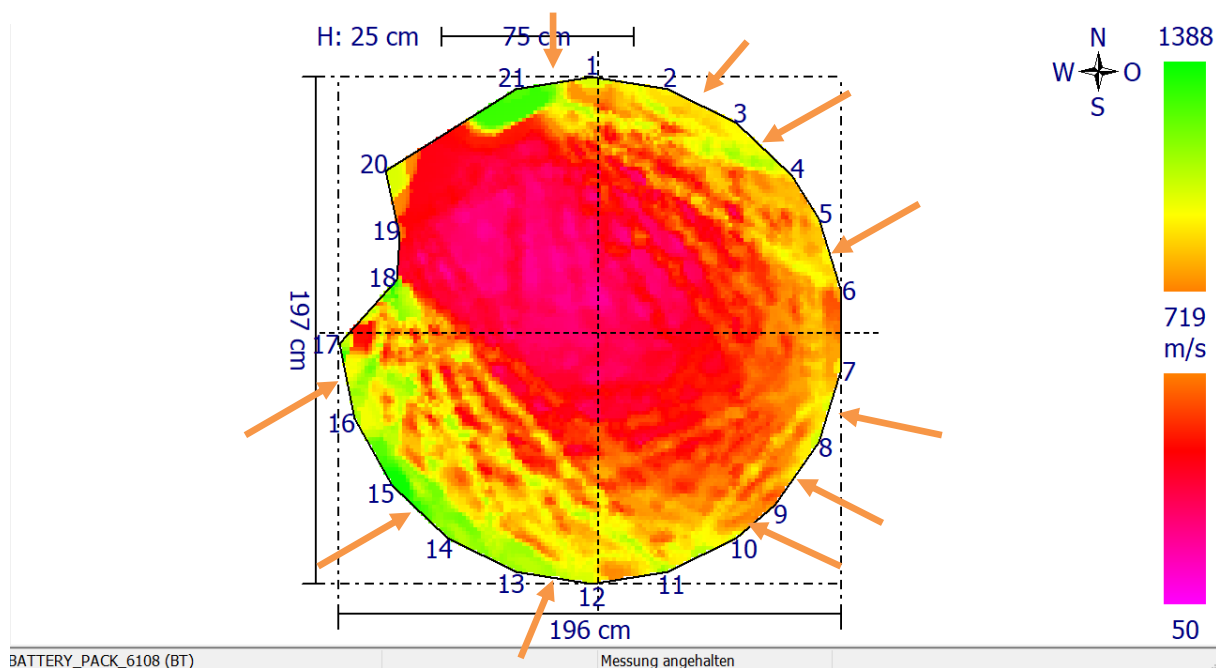
Abbildung 1: Schalltomogramm, Höhe 0,25 m

In einer Höhe von etwa 0,25 m über dem Boden wurde eine Schalltomografie durchgeführt (siehe Abbildung 1).

Die im Tomogramm dargestellten Bereiche mit deutlich reduzierten Schallgeschwindigkeiten weisen auf Bereiche mit veränderten Holzeigenschaften hin. In Verbindung mit den Ergebnissen der Bohrwiderstandsmessungen und den äußerlich festgestellten Fäule- und Hohlungsmerkmalen ist von einer erheblichen Beeinträchtigung der Holzstruktur auszugehen.

Die Befunde stehen in Übereinstimmung mit den Ergebnissen der Bohrwiderstandsmessungen im Bereich der Wurzelanläufe.

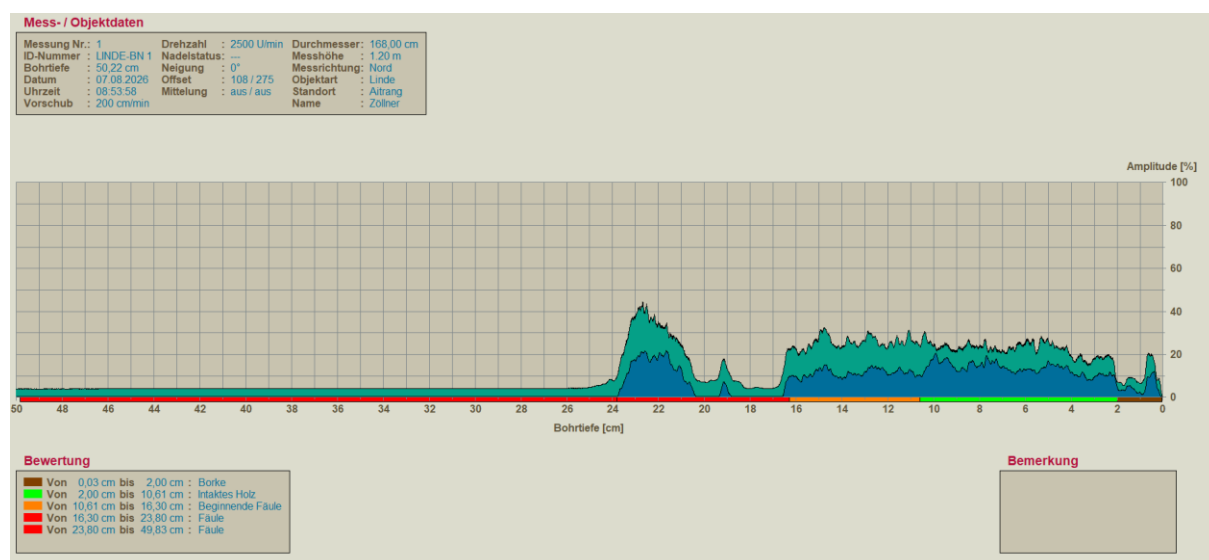
Abbildung 2: Erste Bohrwiderstandsmessung, Höhe 1,20 m, Nord

- Nordseite, Abbildung 2: Restwandstärke ca. 8 cm
- Westseite, Abbildung 13: Restwandstärke ca. 14 cm
- Südseite, Abbildung 14: Restwandstärke ca. 10 cm

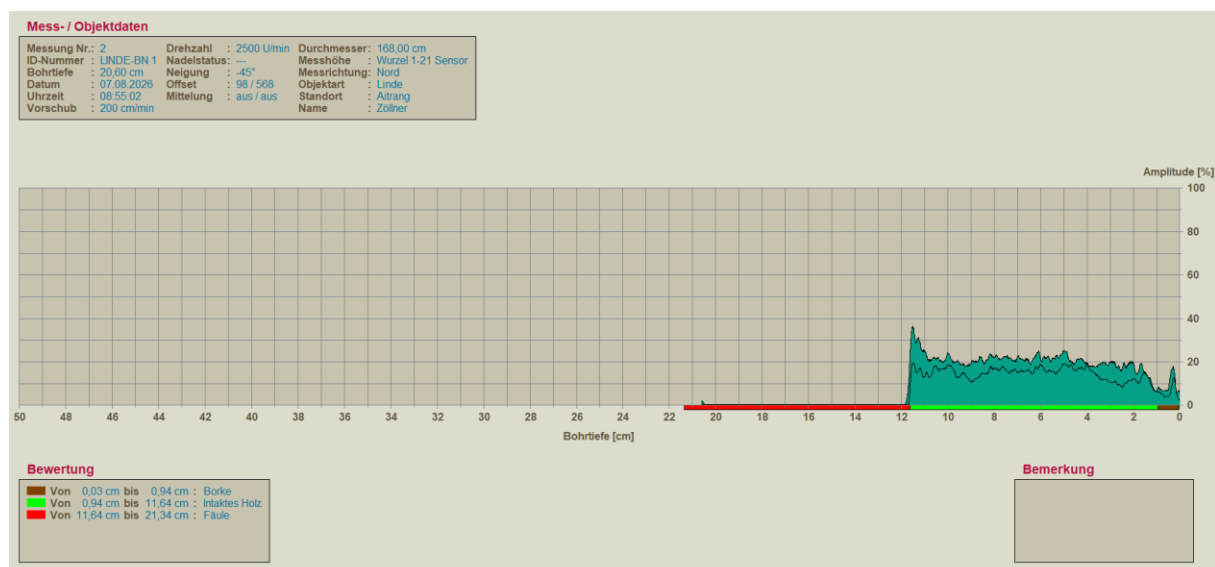
Abbildung 3: Zweite Bohrwiderstandsmessung, Wurzelanlauf 1 - 21 Sensor

| Messstelle | Abbildung | Restwandstärke |
|---|---|---|
| Wurzelanlauf<br>Sensor 1–21 | Abb. 3 | ca. 11 cm |

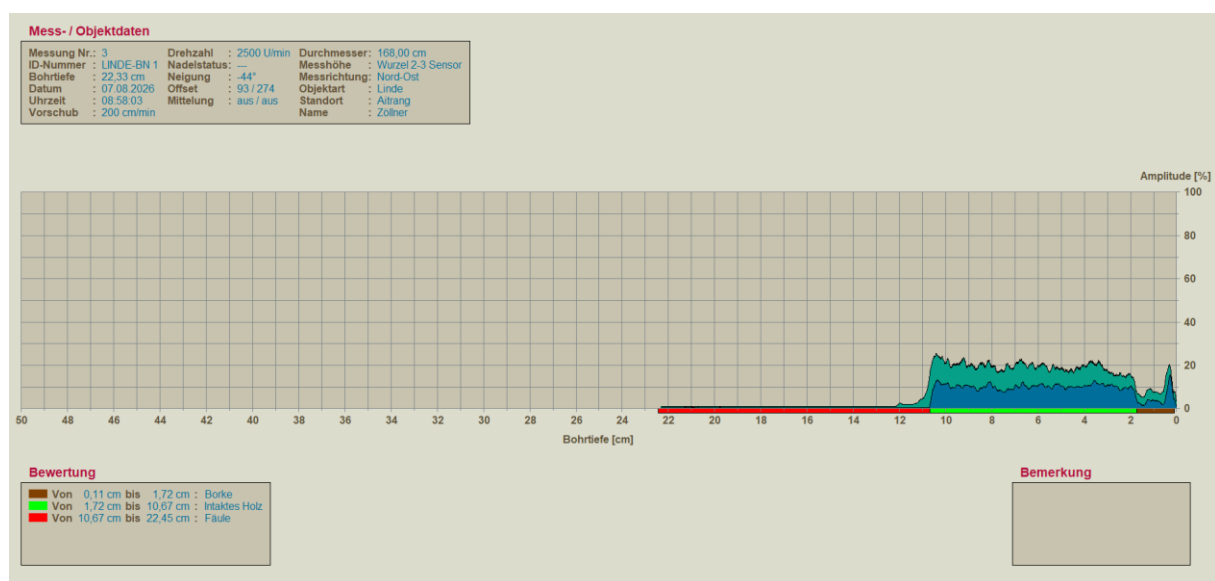
Abbildung 4: Dritte Bohrwiderstandsmessung, Wurzelanlauf 2 - 3 Sensor

| Messstelle | Abbildung | Restwandstärke |
|---|---|---|
| Wurzelanlauf<br>Sensor 2–3 | Abb. 4 | ca. 8 cm |

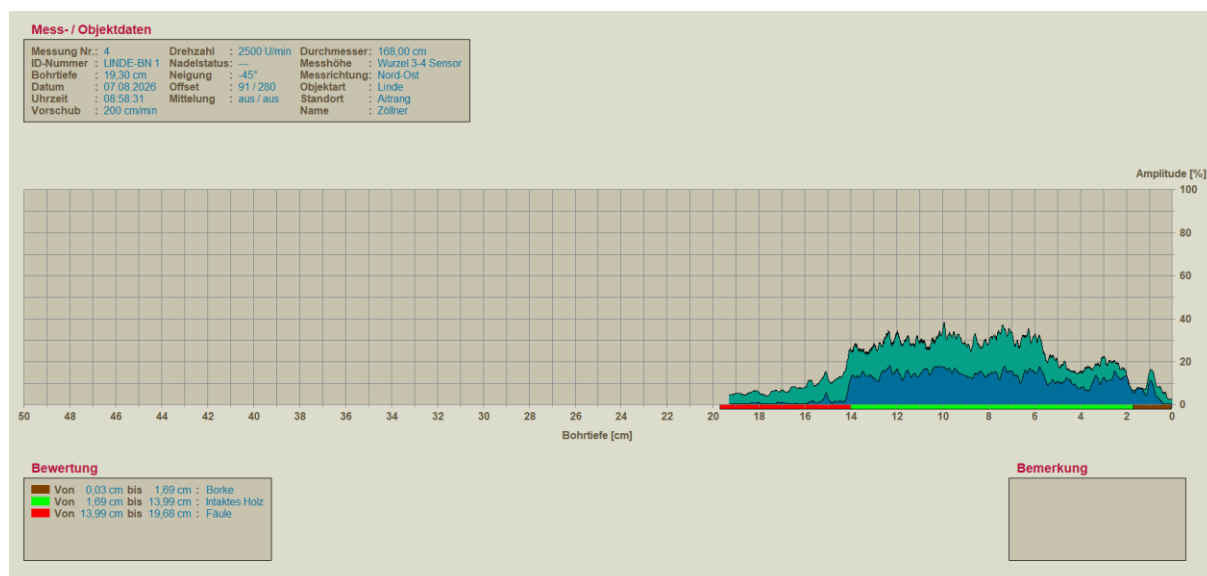
Abbildung 5: Vierte Bohrwiderstandsmessung, Wurzelanlauf 3 - 4 Sensor

| Messstelle | Abbildung | Restwandstärke |
|---|---|---|
| Wurzelanlauf<br>Sensor 3–4 | Abb. 5 | ca. 12 cm |

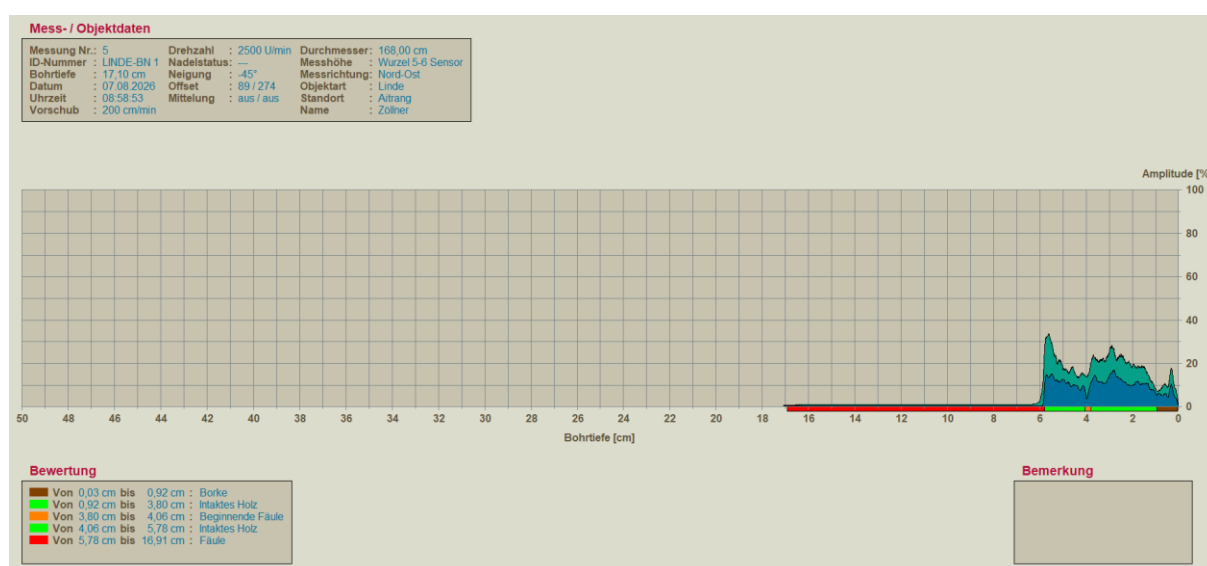
Abbildung 6: Fünfte Bohrwiderstandsmessung, Wurzelanlauf 5 - 6 Sensor

| Messstelle | Abbildung | Restwandstärke |
|---|---|---|
| Wurzelanlauf<br>Sensor 5–6 | Abb. 6 | ca. 5 cm |

Die Messungen zeigen deutlich unterschiedliche Restwandstärken. Insbesondere die an den Messstellen Sensor 5–6, 7–8 und 12–13 ermittelten Restwandstärken von jeweils etwa 5 cm beziehungsweise 4 cm sind als erheblich reduziert zu bewerten.

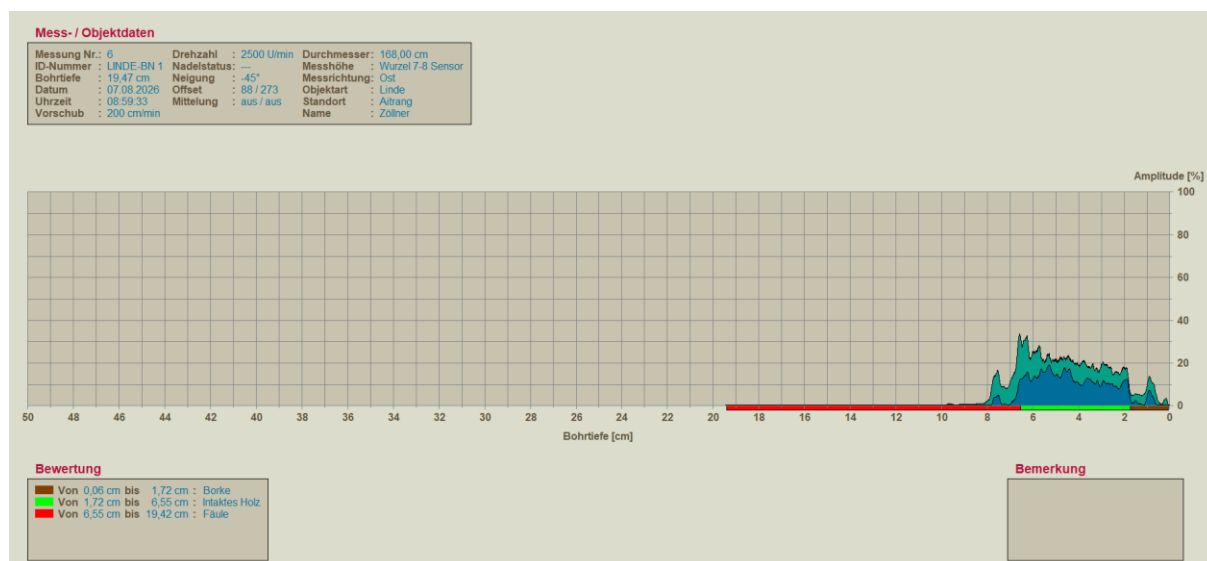
Abbildung 7: Sechste Bohrwiderstandsmessung, Wurzelanlauf 7 - 8 Sensor

| Messstelle | Abbildung | Restwandstärke |
|---|---|---|
| Wurzelanlauf<br>Sensor 7–8 | Abb. 7 | ca. 4 cm |

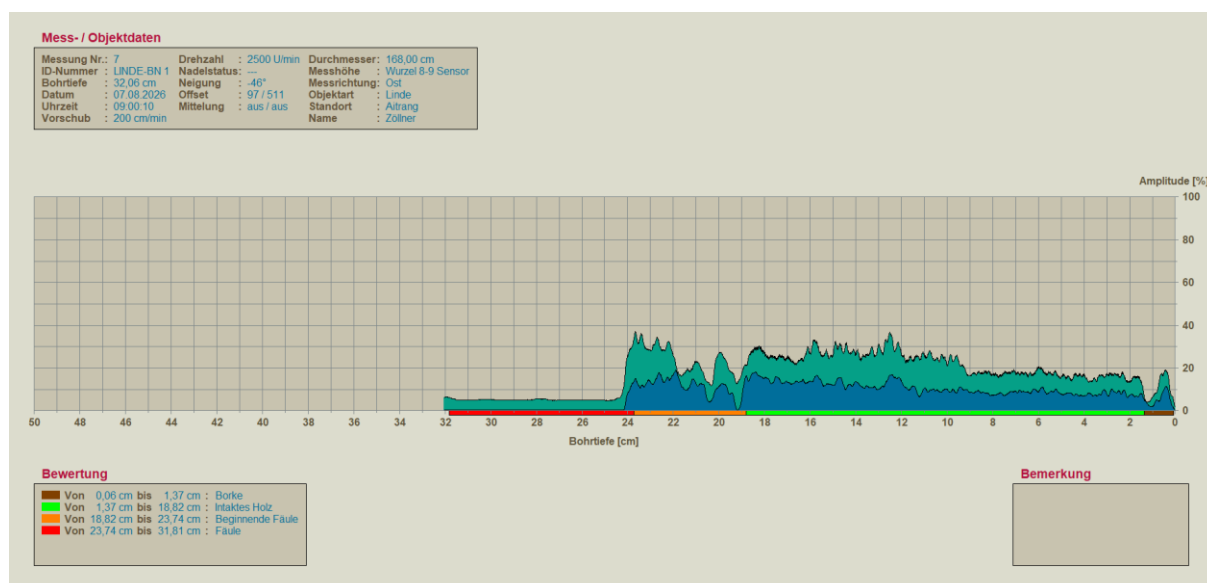
Abbildung 8: Siebte Bohrwiderstandsmessung, Wurzelanlauf 8 - 9 Sensor

| Messstelle | Abbildung | Restwandstärke |
|---|---|---|
| Wurzelanlauf<br>Sensor 8–9 | Abb. 8 | ca. 16 cm |

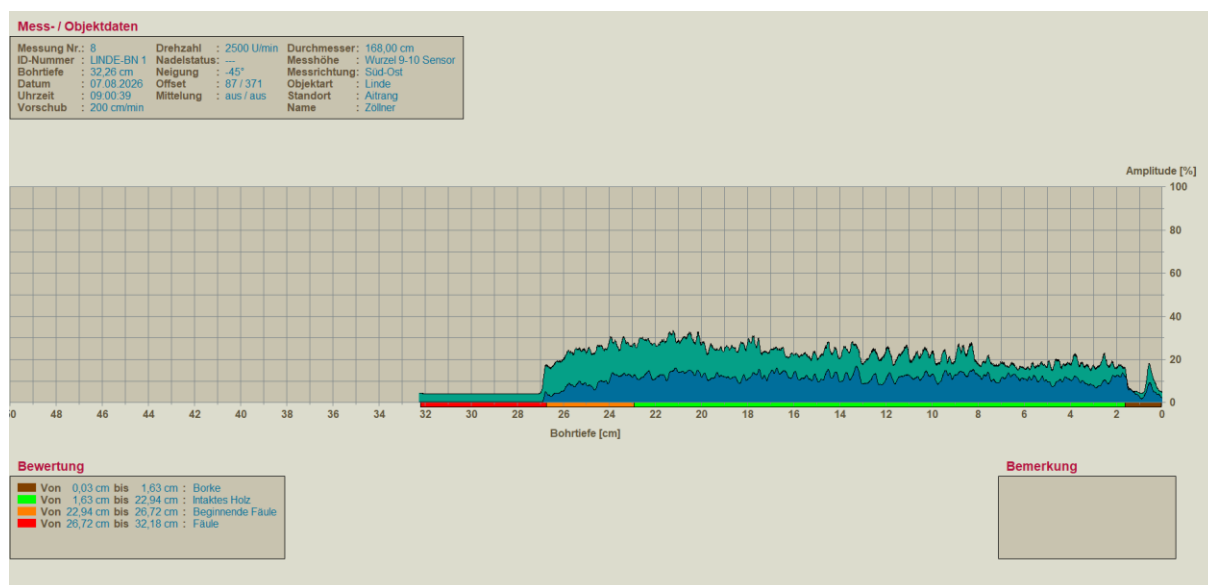
Abbildung 9: Achte Bohrwiderstandsmessung, Wurzelanlauf 9 -10 Sensor

| Messstelle | Abbildung | Restwandstärke |
|---|---|---|
| Wurzelanlauf<br>Sensor 9–10 | Abb. 9 | ca. 20 cm |

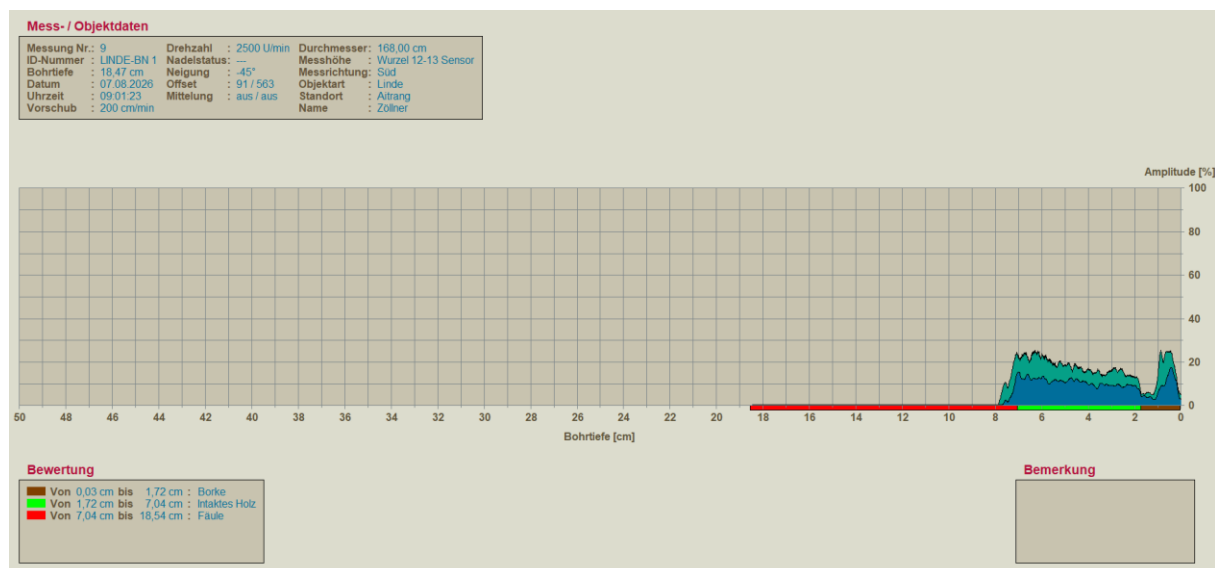
Abbildung 10: Neunte Bohrwiderstandsmessung, Wurzelanlauf 12 -13 Sensor

| Messstelle | Abbildung | Restwandstärke |
|---|---|---|
| Wurzelanlauf<br>Sensor 12–13 | Abb. 10 | ca. 5 cm |

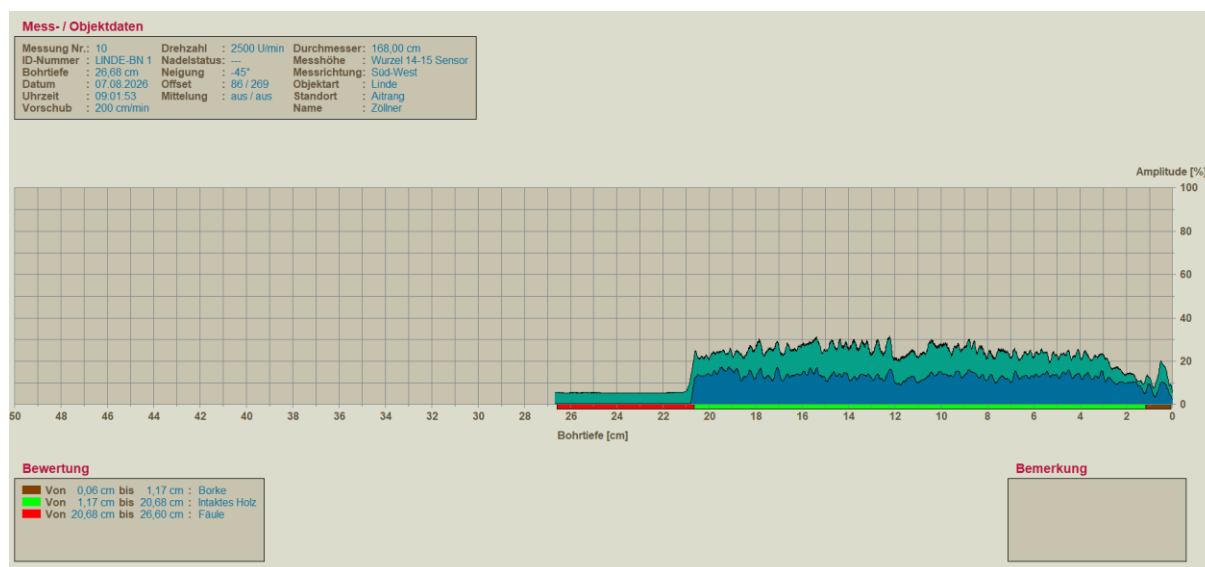
Abbildung 11: Zehnte Bohrwiderstandsmessung, Wurzelanlauf 14 -15 Sensor

| Messstelle | Abbildung | Restwandstärke |
|---|---|---|
| Wurzelanlauf<br>Sensor 14–15 | Abb. 11 | ca. 18 cm |

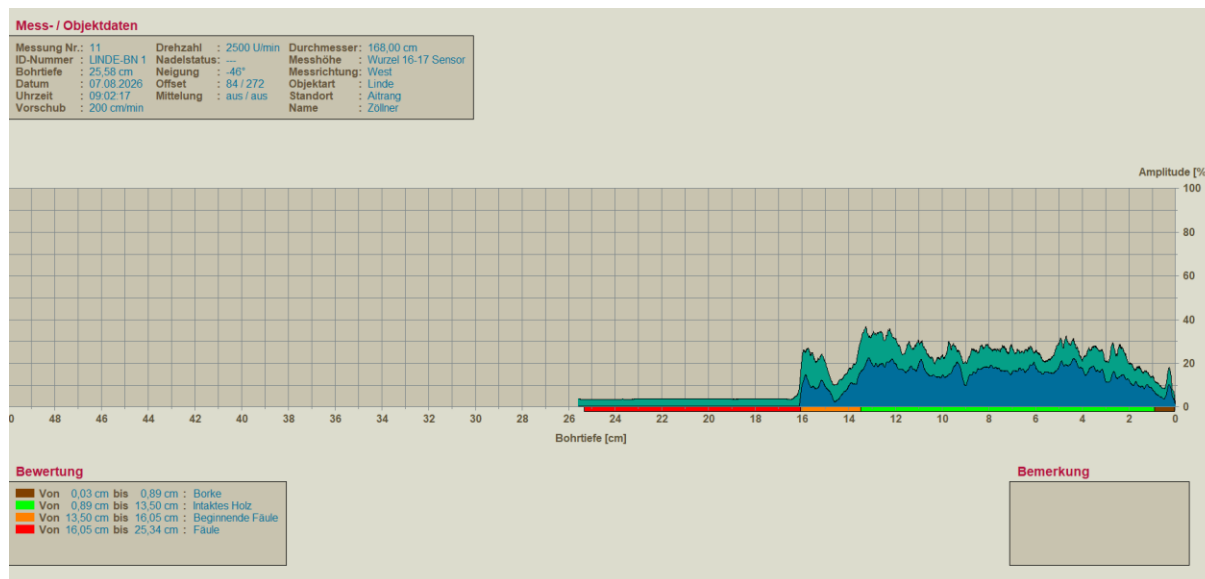
Abbildung 12: Elfte Bohrwiderstandsmessung, Wurzelanlauf 16 -17 Sensor

| Messstelle | Abbildung | Restwandstärke |
|---|---|---|
| Wurzelanlauf<br>Sensor 16–17 | Abb. 12 | ca. 11 cm |

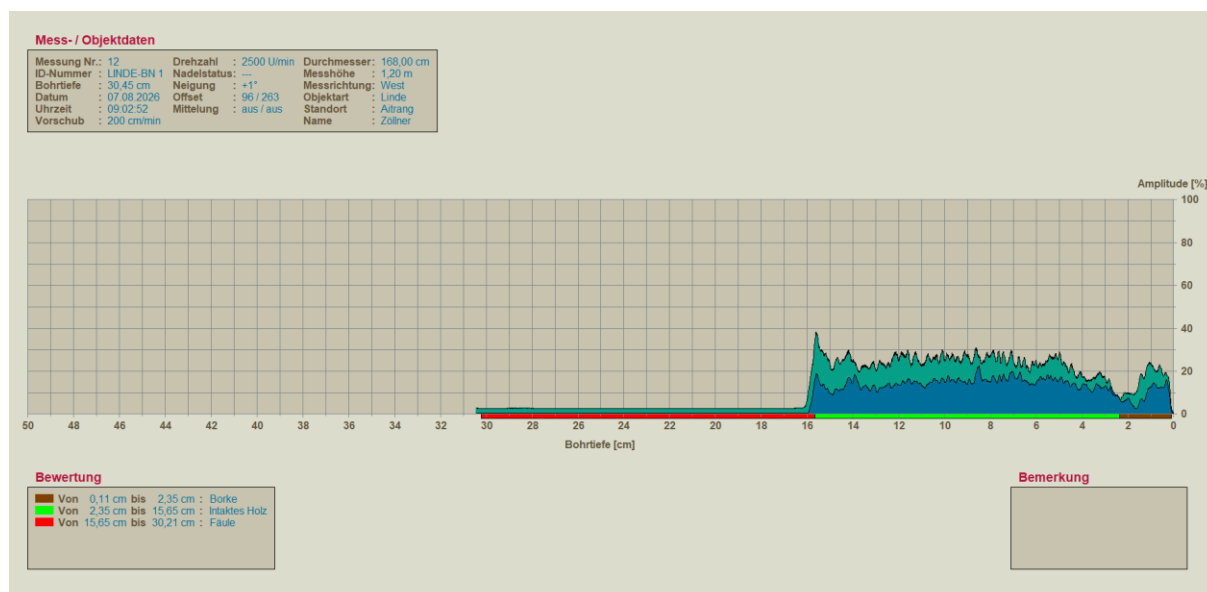
Abbildung 13: Zwölfte Bohrwiderstandsmessung, Höhe 1,20 m, West

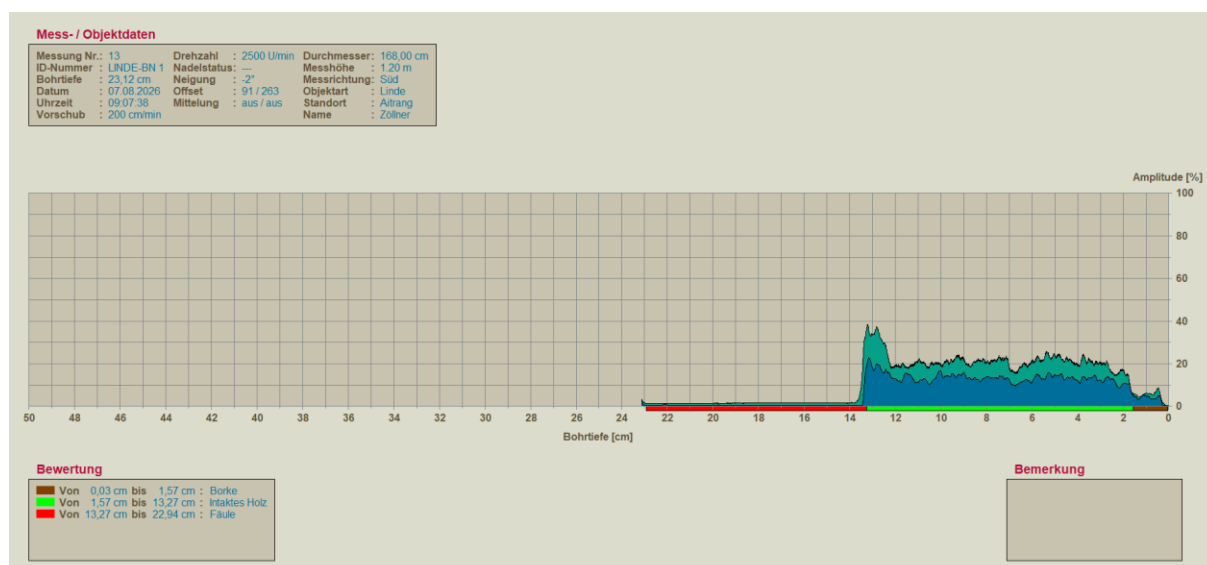
Abbildung 14: Dreizehnte Bohrwiderstandsmessung, Höhe 1,20 m, Süd

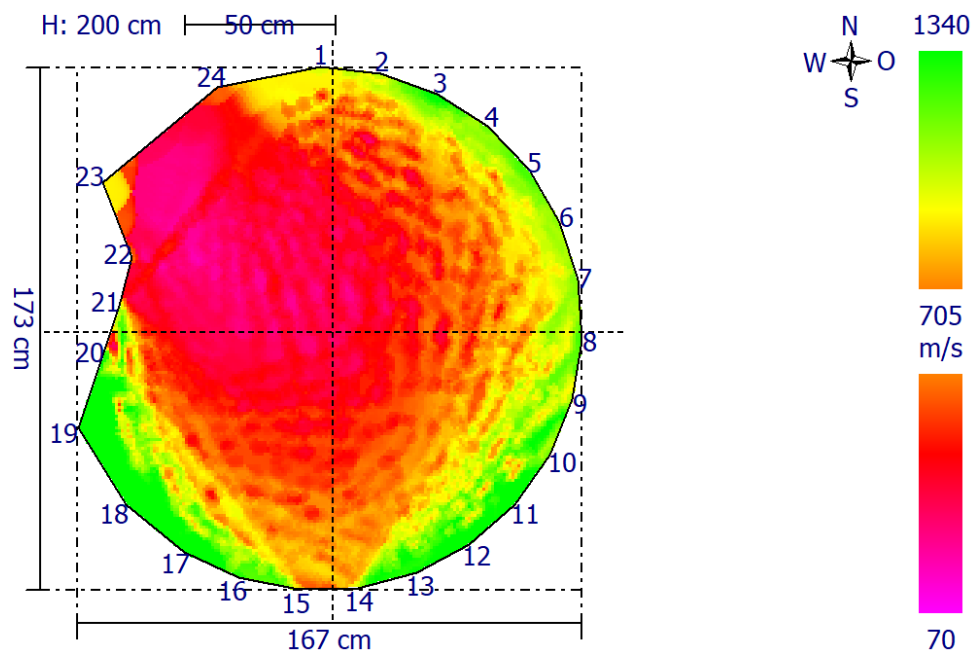
Abbildung 15: Schalltomogramm, Höhe 2 m

In einer Höhe von etwa 2,00 m wurde eine weitere Schalltomografie durchgeführt (siehe Abbildung 15).

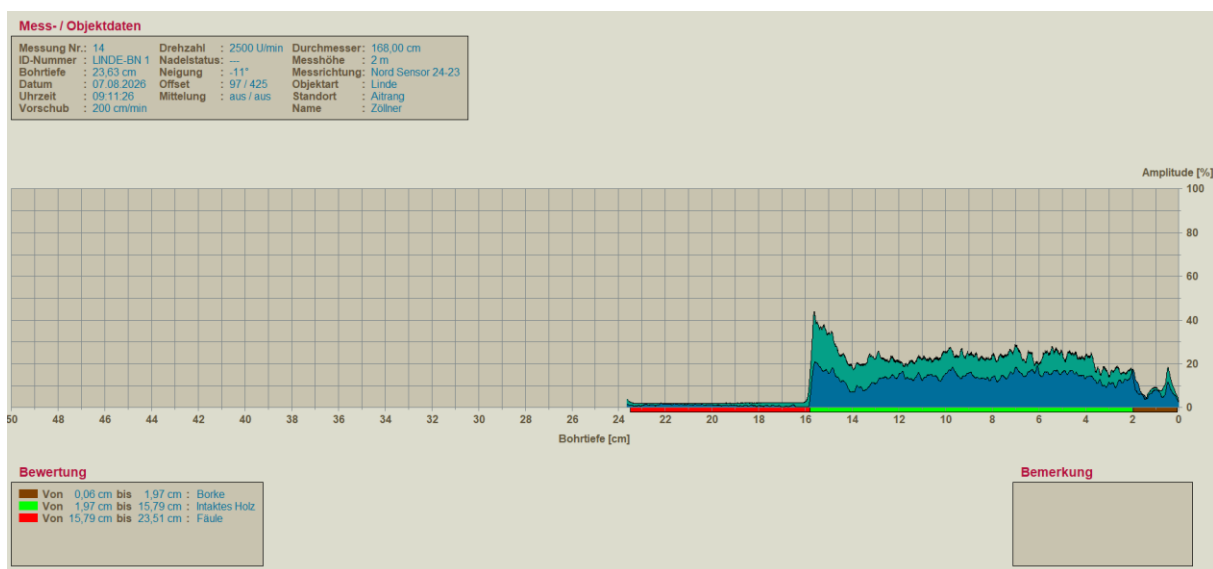
Abbildung 16: Vierzehnte Bohrwiderstandsmessung, Höhe 2 m, Sensor 24 - 23

- Abbildung 16, Sensor 24–23: Restwandstärke ca. 14 cm
- Abbildung 17, Sensor 5–6: Restwandstärke ca. 0-1 cm

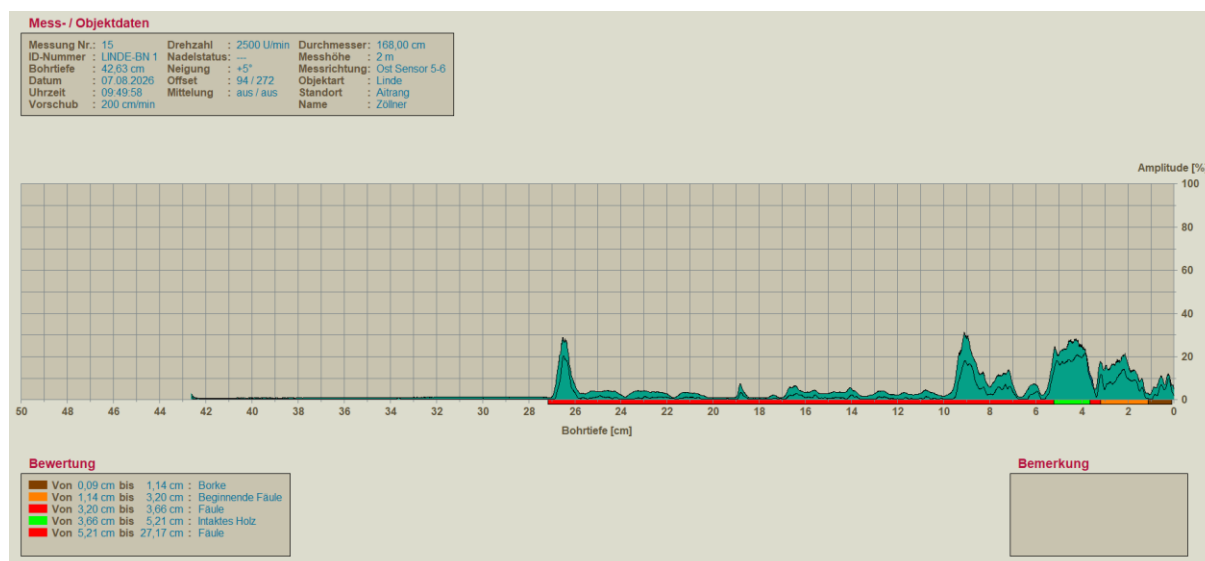
Abbildung 17: Fünfzehnte Bohrwiderstandsmessung, Höhe 2 m, Sensor 5 - 6

Besonders kritisch ist die im Bereich der Messstelle Sensor 5-6 in etwa 2,00 m Höhe festgestellte Restwandstärke von lediglich ca. 0-1 cm. Damit ist in diesem Bereich von einer nahezu vollständigen Zerstörung des untersuchten Holzquerschnittes entlang der untersuchten Messachse auszugehen.

Der Befund ist aufgrund seiner Lage im statisch relevanten Stammabschnitt von erheblicher Bedeutung für die Bruchsicherheit.

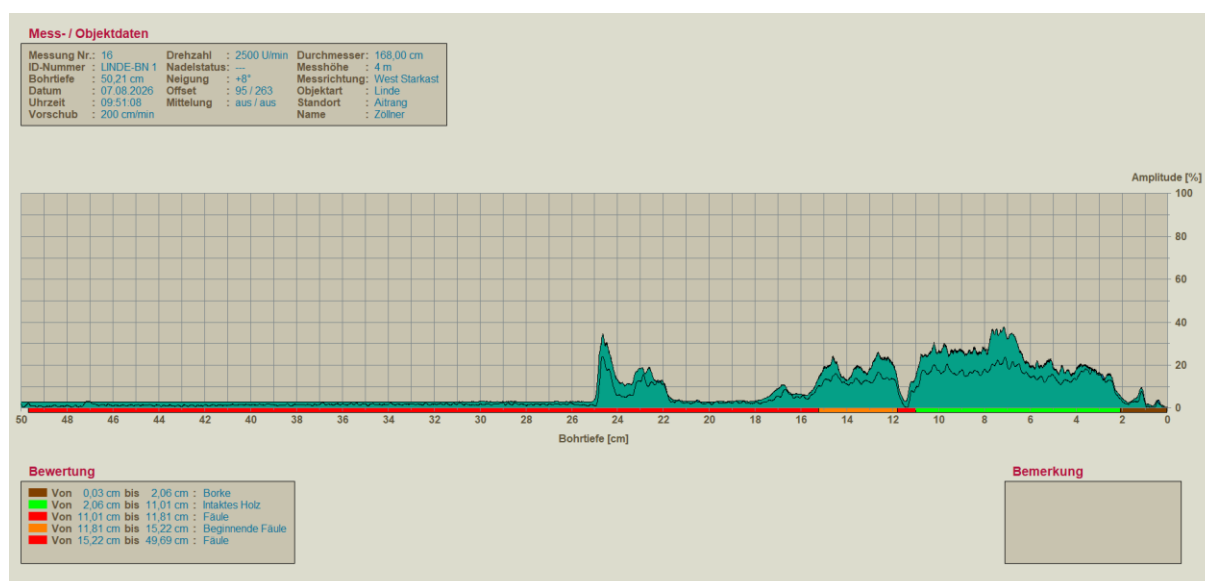
Abbildung 18: Sechzehnte Bohrwiderstandsmessung, Höhe 4 m, West, Starkast

Im Bereich der untersuchten Schadstelle wurde mittels Bohrwiderstandsmessung eine Restwandstärke von etwa 8 cm festgestellt (siehe Abbildung 18).

Der westliche Starkast wurde ergänzend hinsichtlich der vorhandenen Restwandstärke untersucht (siehe Abbildung 18).

Die Messung ergab im untersuchten Bereich eine Restwandstärke von etwa 8 cm.

Die statische Bedeutung dieses Befundes ist insbesondere unter Berücksichtigung des Astquerschnitts, der Einbindung in den Stamm, der vorhandenen Riss- und Fäulebereiche sowie der Kronenlast zu bewerten.

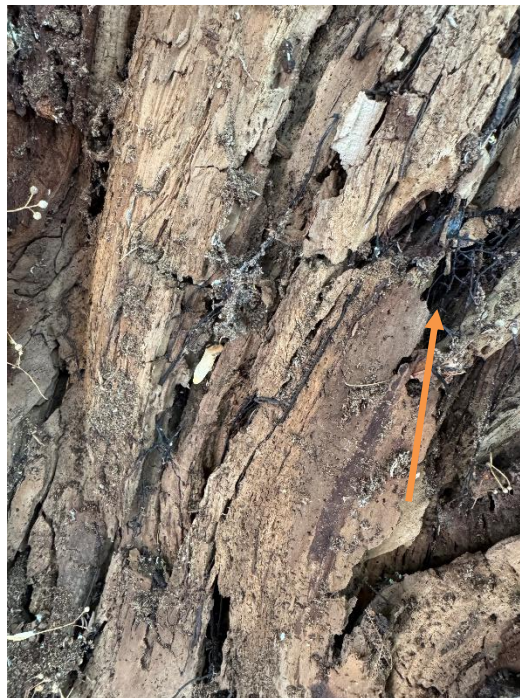
Abbildung 22

Im Bereich des Stammfußes und der Wurzelanläufe wurden Rhizomorphen des Hallimaschs (*Armillaria* spp.) sowie Fruchtkörper des Brandkrustenpilzes (*Kretzschmaria deusta*) festgestellt (siehe Abbildung 22).

Beide Pilze sind als holzersetzende Schadorganismen von besonderer Bedeutung. Der Hallimasch kann insbesondere das Wurzelsystem und den unteren Stammbereich schädigen. Die Ausbreitung kann unter anderem über Rhizomorphen im Boden erfolgen. Ein Befall kann zu einer fortschreitenden Schädigung des Wurzelwerks und damit zu einer Beeinträchtigung der Standsicherheit führen.

Der Brandkrustenpilz tritt häufig im Bereich des Stammfußes und der Wurzelanläufe auf und kann dort eine weitreichende Holzerstörung verursachen. Aufgrund der Lage des Befalls und der im vorliegenden Fall zusätzlich festgestellten Fäule- und Höhlungsgebiete ist der Befund als sicherheitsrelevant einzustufen.
